Экспертное заключение № 01/17-э

Наименование объекта: квартира в многоквартирном жилом доме

Адрес объекта: г. Москва, ЗАО, район Крылатское-Кунцево, Новорублевская ул., д.13, кв.43.

Предмет экспертизы: пригодность квартиры для проживания вследствие повреждений, причиненных строительными работами в квартире №44, а также физического износа

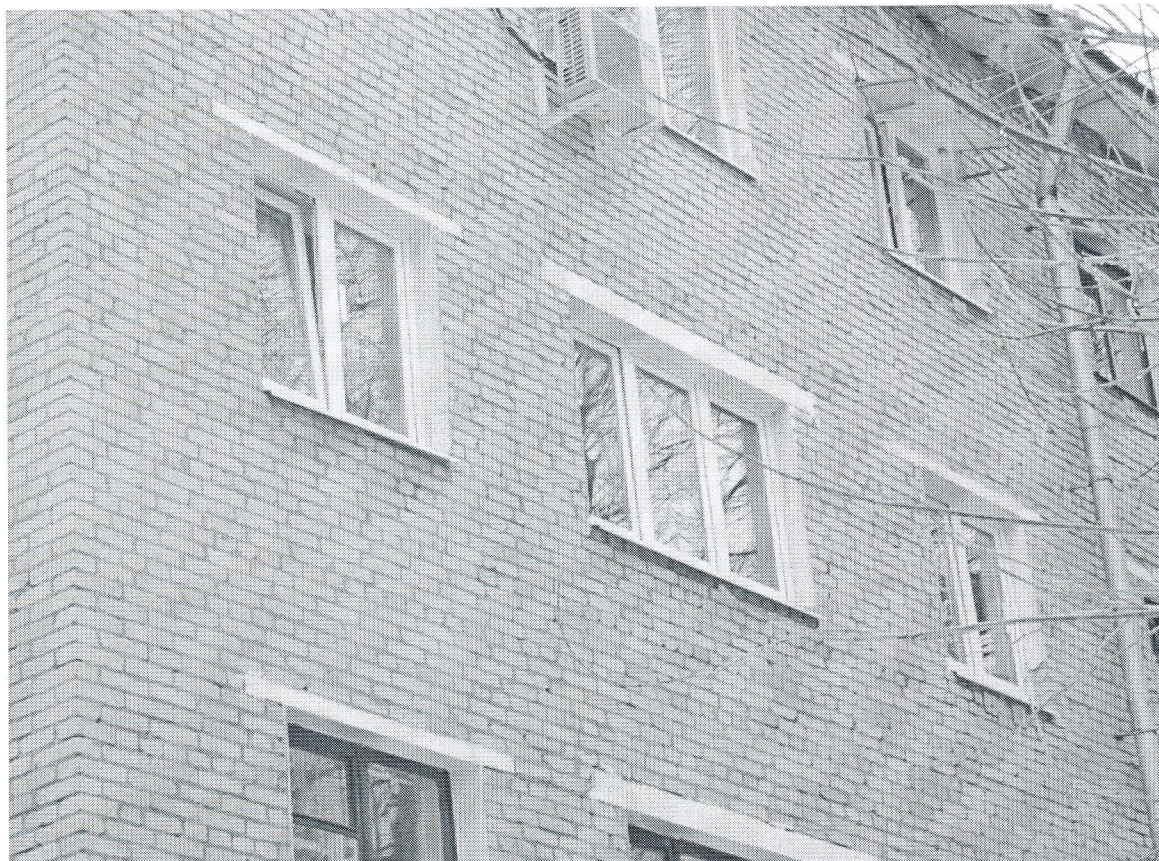
а) выветривание кладки	- Выветривание материала стен не зафиксировано;
б) состояние перемычек	- Удовлетворительное;
в) деформации	- Не выявлены.
7. Благоустройство площадки (планировка двора, наличие отмосток).	Дворовая территория спланирована; отмостка асфальтовая, нуждается в капитальном ремонте.

Фото №3. Состояние кладки в зоне обследуемой квартиры.

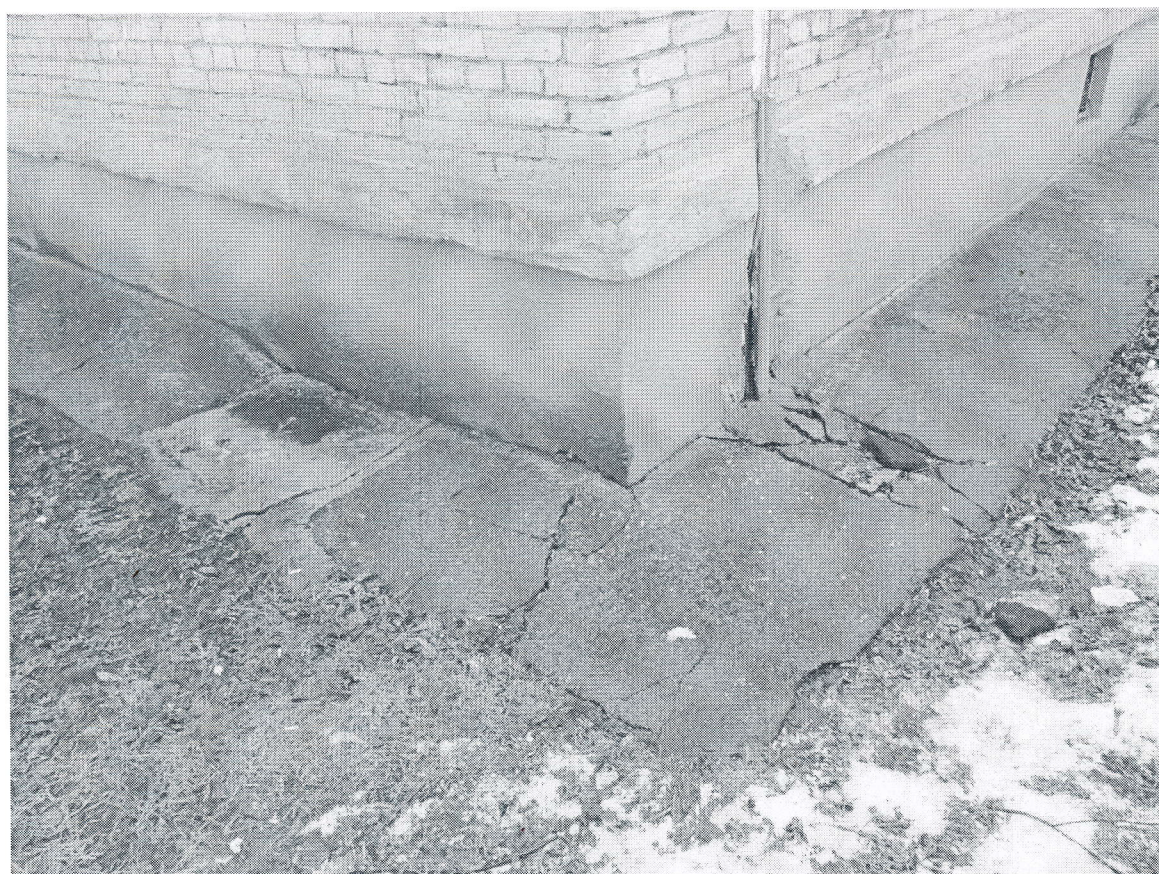
Фото №4. Наличие отмостки.

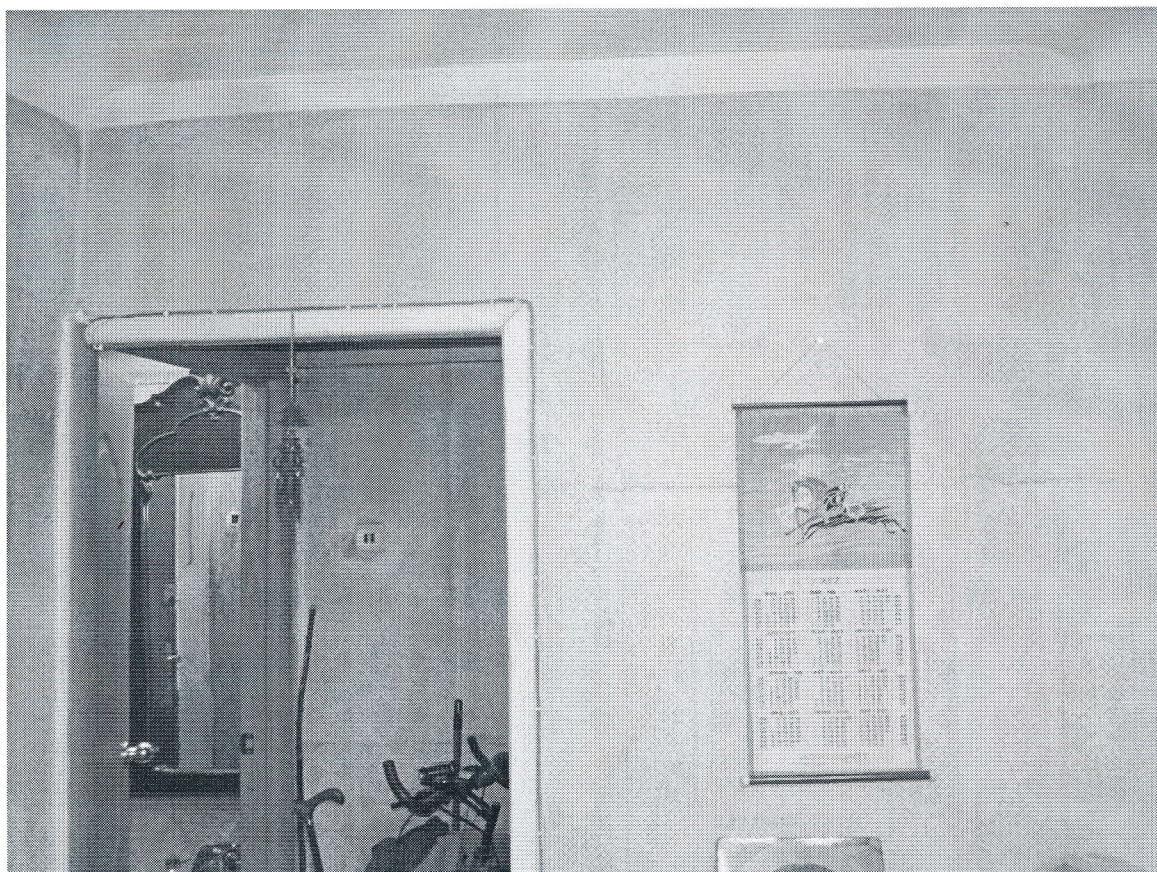
Фото №6. Состояние отделочного материала стен. Большая комната.

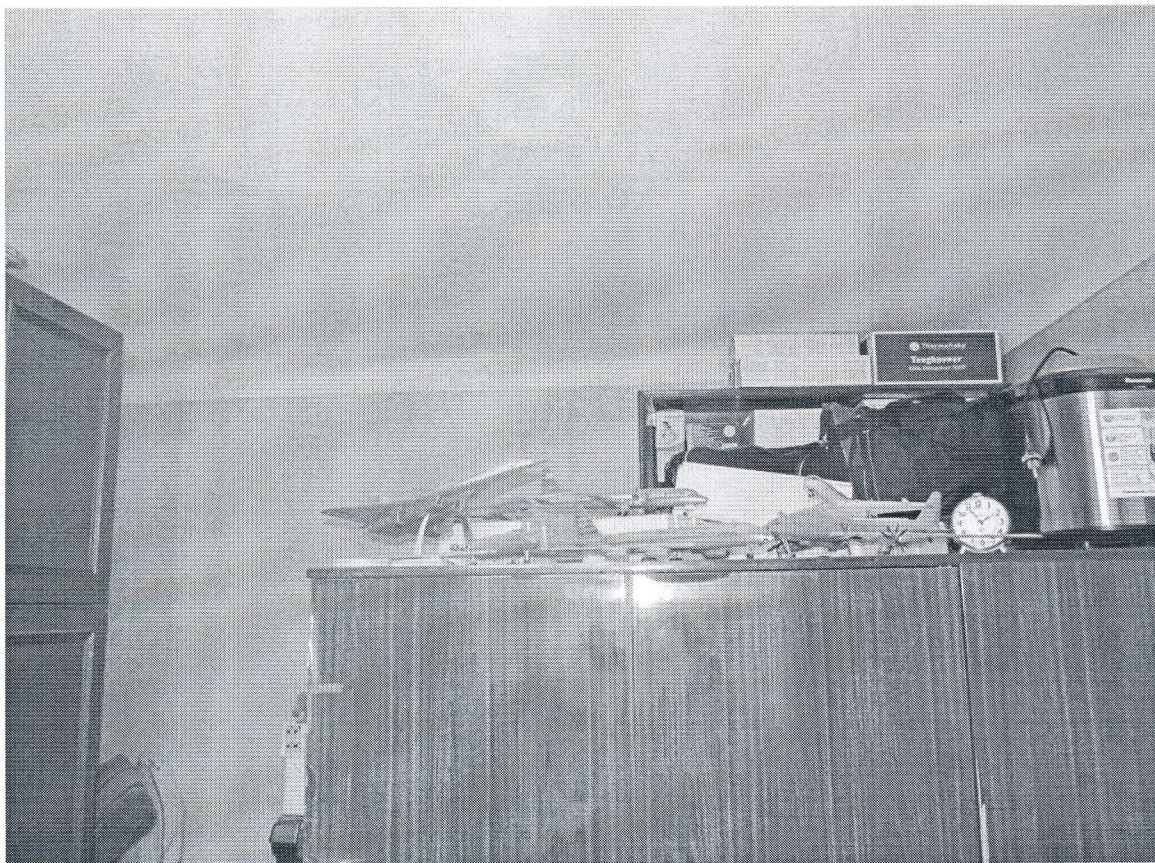
1 мм (Фото №10,11).			
2. Большая комната				
	Отслоение, вздутие и отпадение окрасочного слоя со шпаклевкой; образование трещин шириной раскрытия до 1 мм (Фото №7).	<i>физический износ</i> 61-80%	отслоение, вздутие и отпадение окрасочного слоя со шпаклевкой; на поверхности трещины, царапины.	Полная перекраска с подготовкой поверхности

Фото №7. Большая комната, потолок. Отслоение, вздутие окрасочного слоя.

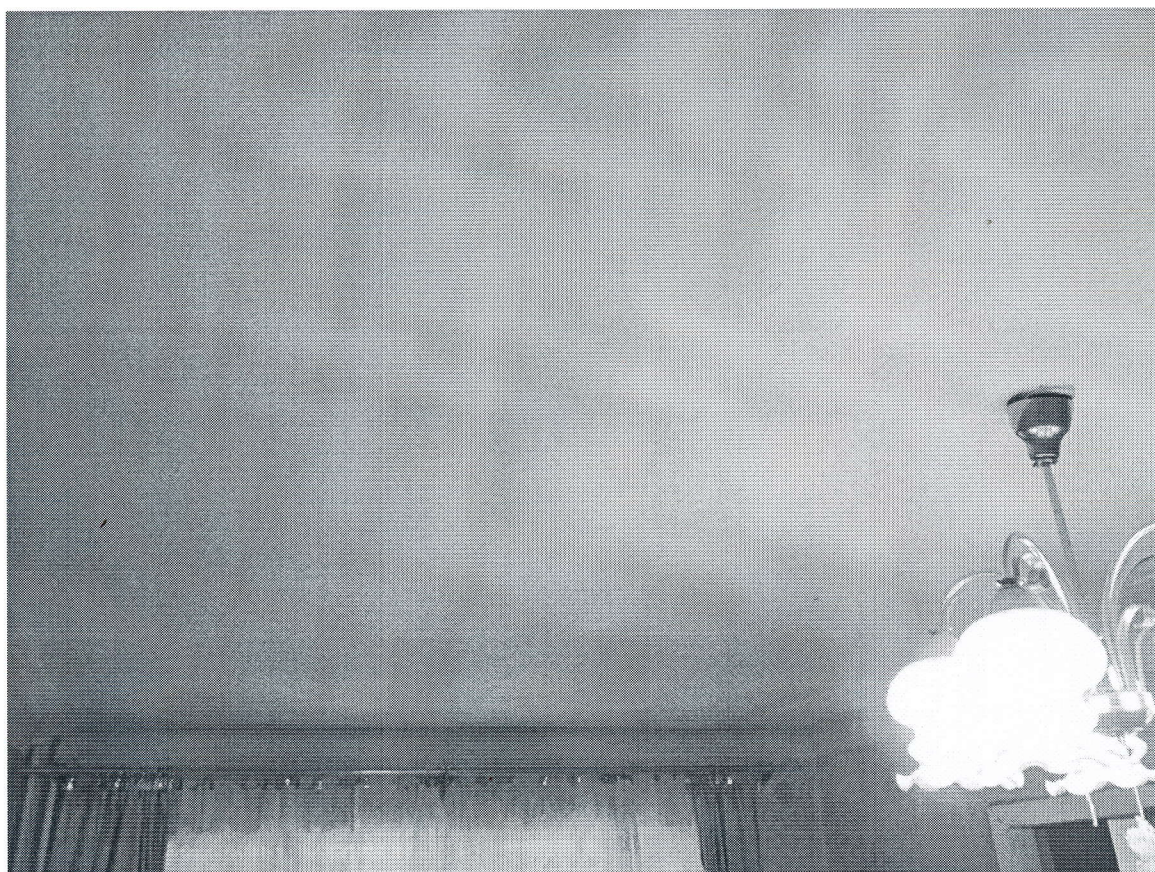
В большой комнате кв.43 зафиксированы волосяные трещины на потолке; трещины на стенах шириной раскрытия до 1,5мм (Фото №8).

Фото №8. Большая комната. Образование волосяных трещин на потолке.

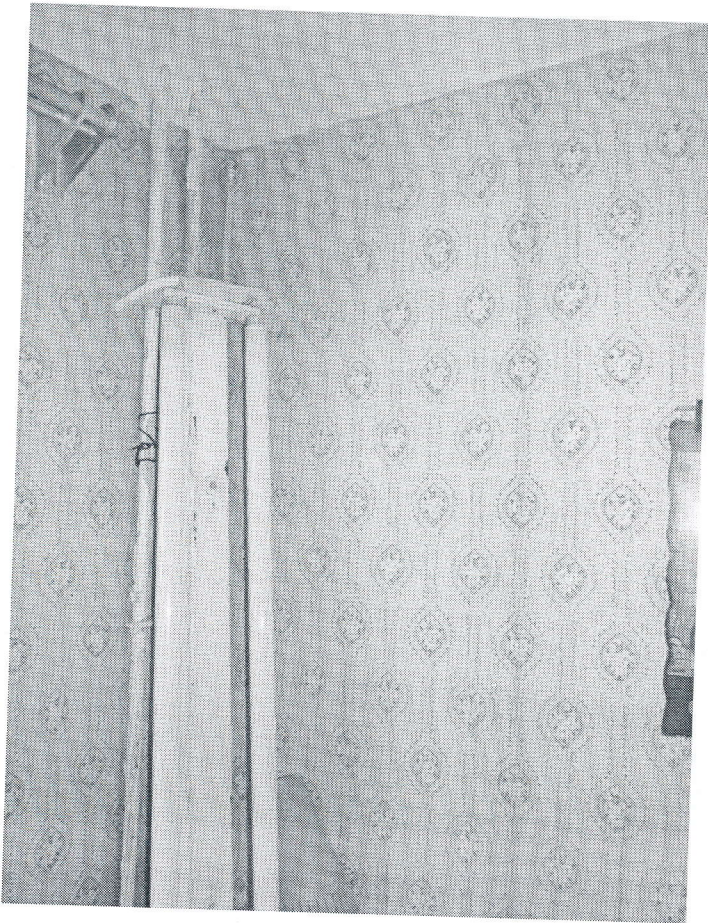
№ п/п	Вид дефекта	Процент износа	Состояние отделочного покрытия	Необходимые работы по устранению дефекта
1	2	3	4	5
Раздел Стены				
1. Комната угловая				
	Физический износ отделочных материалов стен (обоев) (Фото №9), образование трещин в отделочном материале стен шириной раскрытия до 2мм	физический износ 61-80%	Выгорание, отставание обоев и бумажной основы, трещины и разрывы на всей поверхности.	Расчистка стен от старых материалов, подготовка стен под оклейку обоями, оклейка обоями.

Фото №9. Угловая комната. Выцветание, образование трещин, разрыв обоев в отделочном покрытии стен.

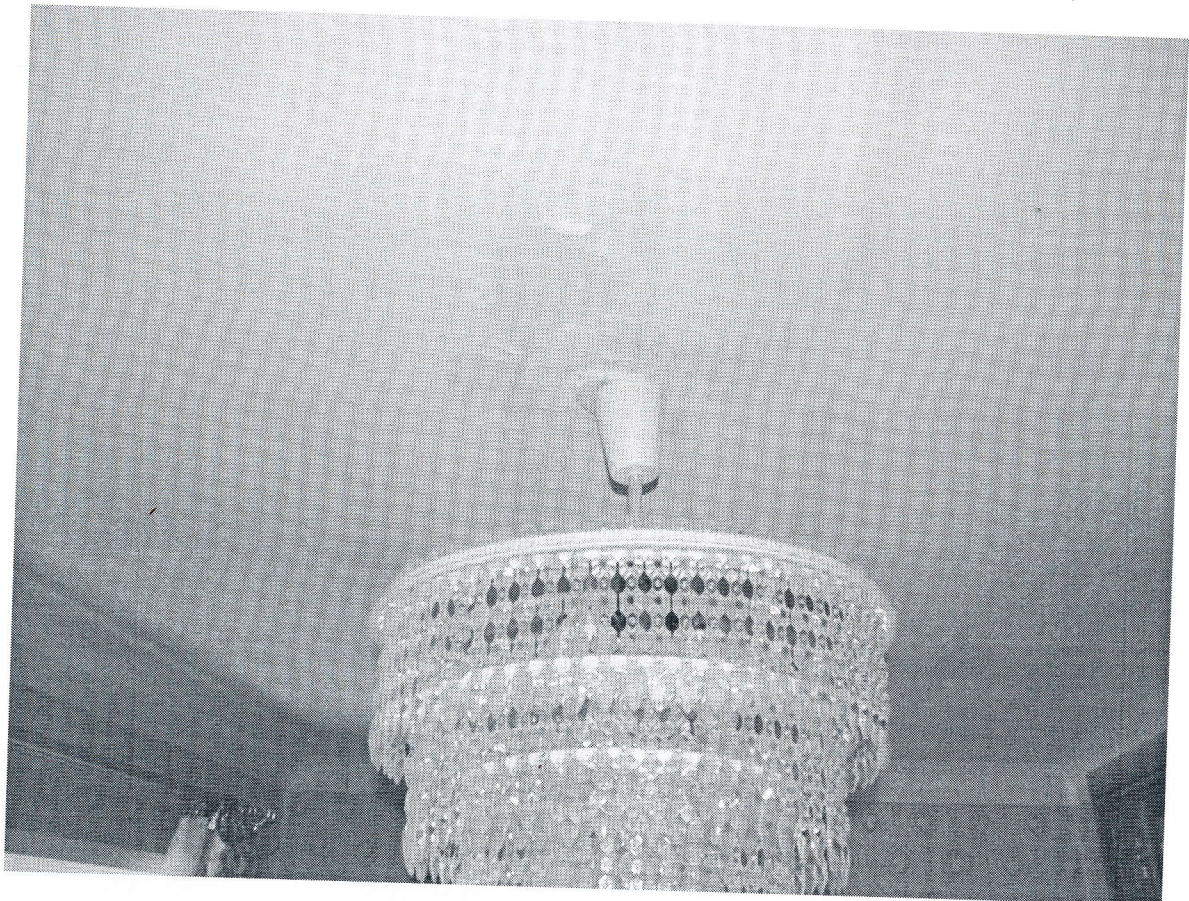
1. Комната угловая				
	Отслоение, вздутие и отпадение окрасочного слоя со шпаклевкой; образование трещин шириной раскрытия до	физический износ 61-80%	отслоение, вздутие и отпадение окрасочного слоя со шпаклевкой; на поверхности трещины, царапины.	Полная перекраска с подготовкой поверхности

Фото №10. Угловая комната. Отслоение, вздутие окрасочного слоя потолка помещения.

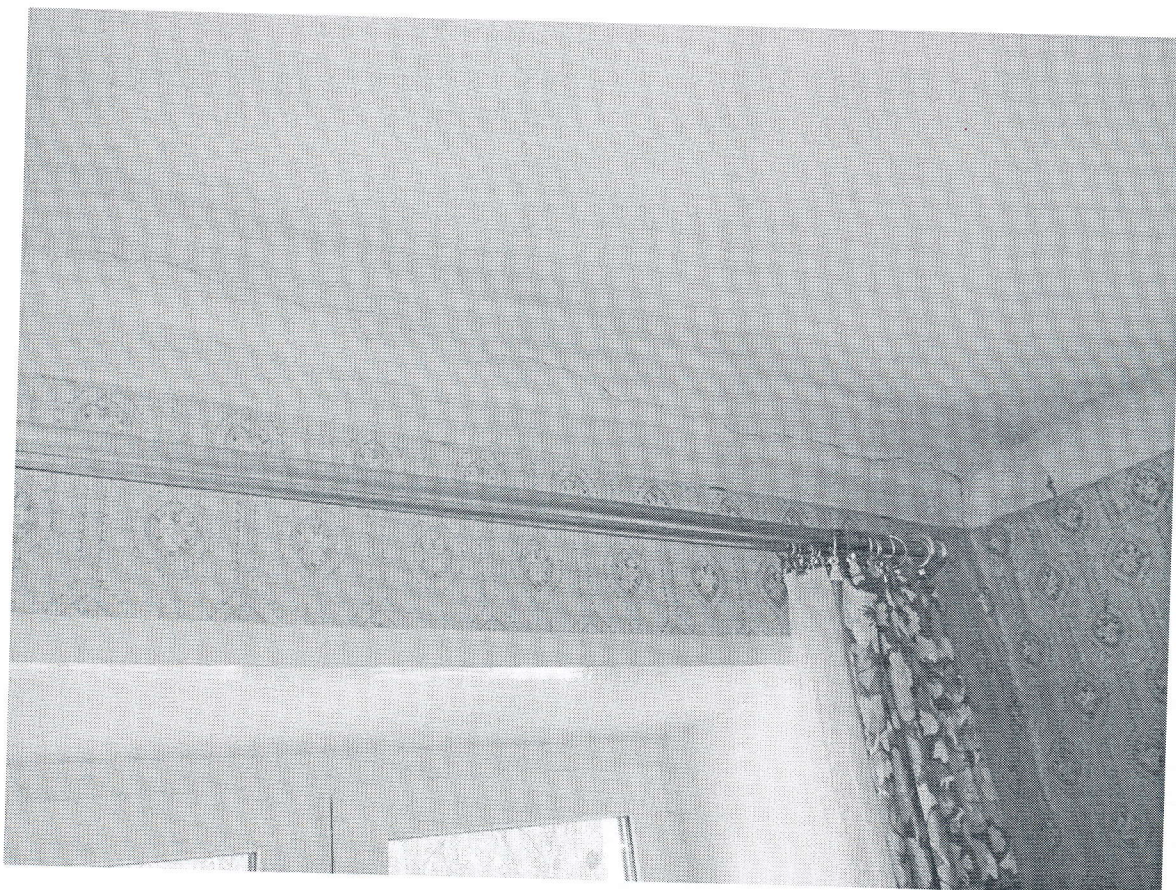
В квартире № 43 зафиксированы трещины на потолке в угловой комнате шириной раскрытия до 2мм (Фото №11). Трещины на стенах имеют ширину раскрытия до 1,2мм (Фото №12).

5. На потолке и стенах квартиры имеются характерные трещины шириной раскрытия до 2 мм, свидетельствующие об отслоении штукатурного слоя отделочных покрытий от основания. Во время проведения ремонта в соседней квартире № 44 процесс отслоения штукатурки мог ускориться, однако, основная причина возникновения трещин – отсутствие текущего и капитального ремонта в квартире в течение длительного времени. Износ отделочного покрытия потолка и стен способствовал отслоению штукатурного слоя строительных конструкций.

Фото №11. Угловая комната. Трещина на потолке.

- 2.3. восстановить штукатурку потолка и стен квартиры с армированием трещин штукатурной сеткой,
 - 2.4. инженерные коммуникации в квартире подлежат ремонту, необходимо заменить устаревшую запорную арматуру, расчистить трубы, радиаторы отопления от старой краски, повторно осмотреть их на предмет необходимости замены, заново окрасить трубы и радиаторы отопления для восстановления антикоррозионного покрытия,

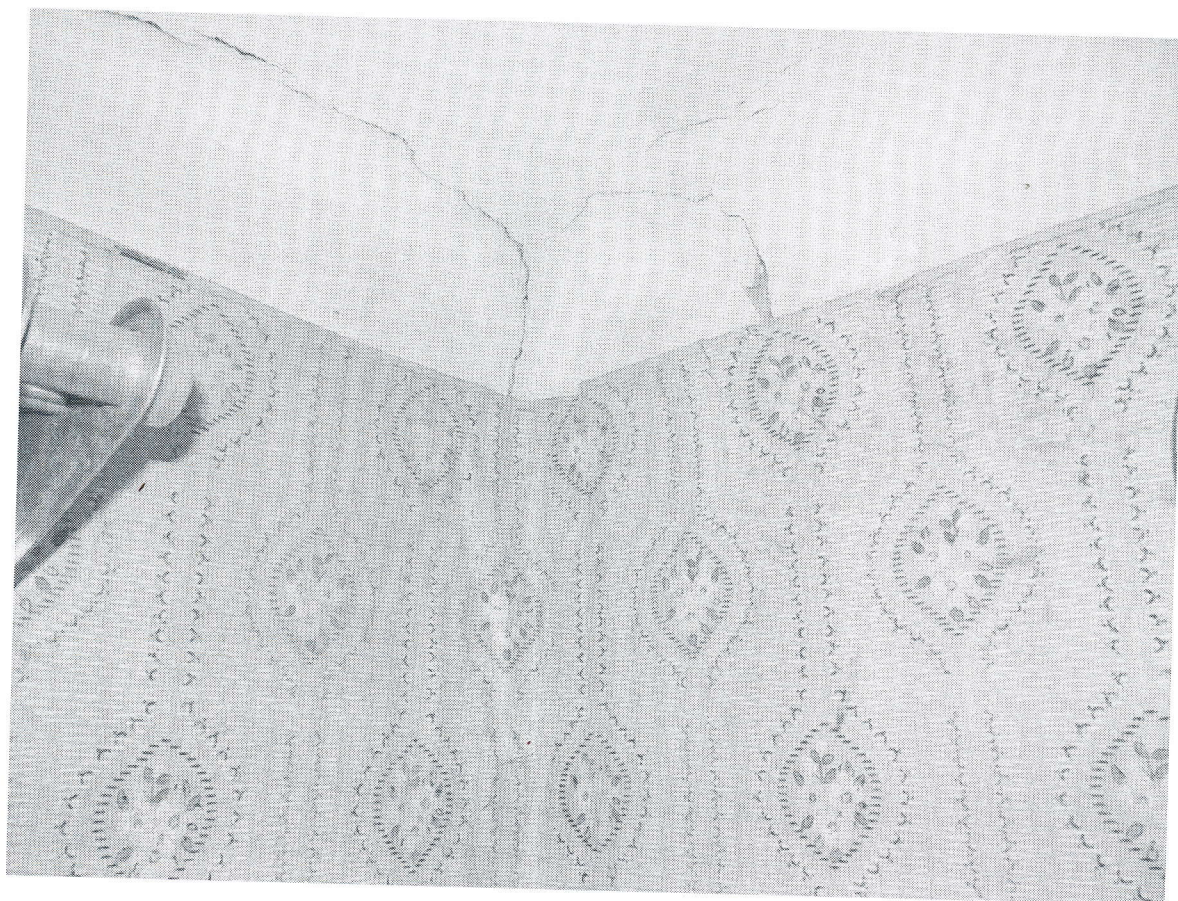
Фото №12. Угловая комната. Фрагмент межквартирной стены и образование трещины в ней.

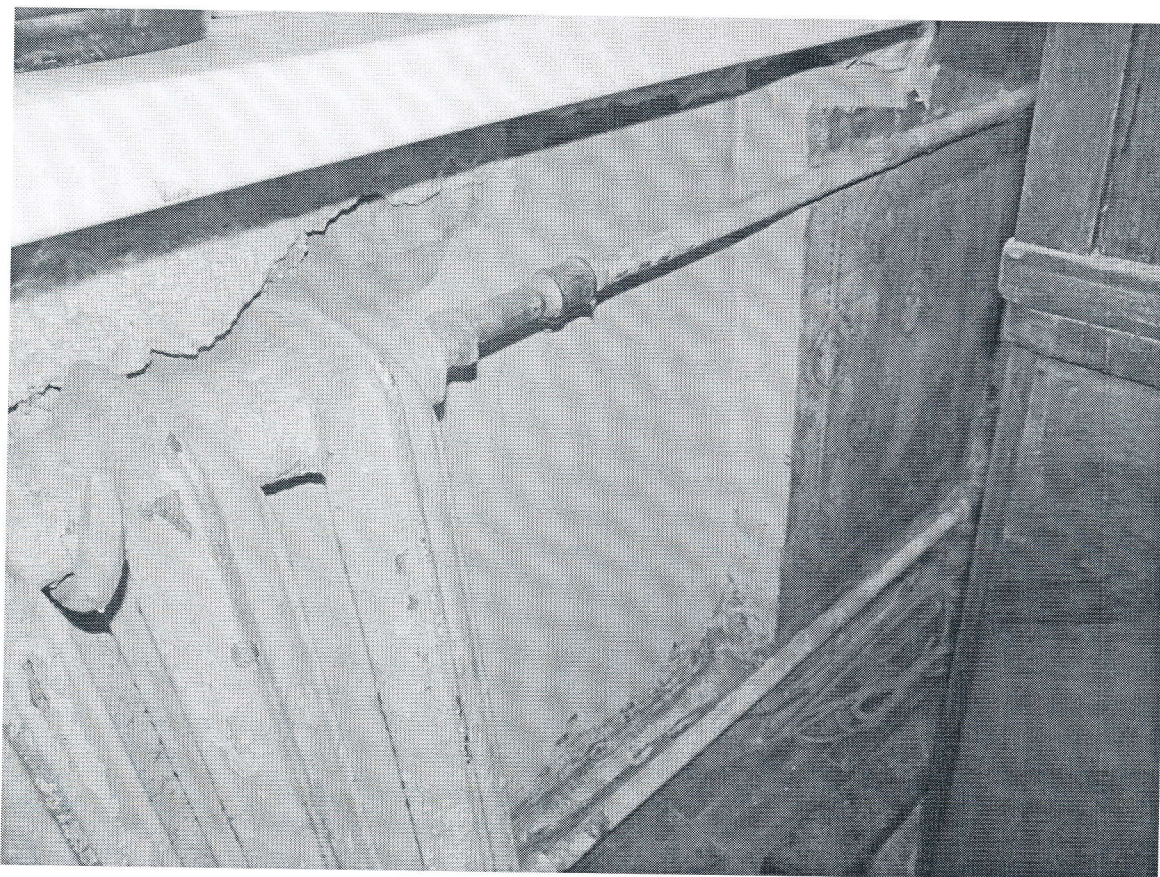
На отопительных приборах имеются следы коррозии (Фото №13).

2.	Система центрального отопления (Фото №13).	<i>физический износ</i> 41-60%	повреждение окраски трубопроводов в отдельных местах, поражение коррозией отдельных участков трубопроводов	Замена магистралей, частичная замена стояков и отопительных приборов, восстановление теплоизоляции, замена caloriferов

Фото №13. Угловая комната. Радиатор отопления, отшелушивание краски, следы коррозии.

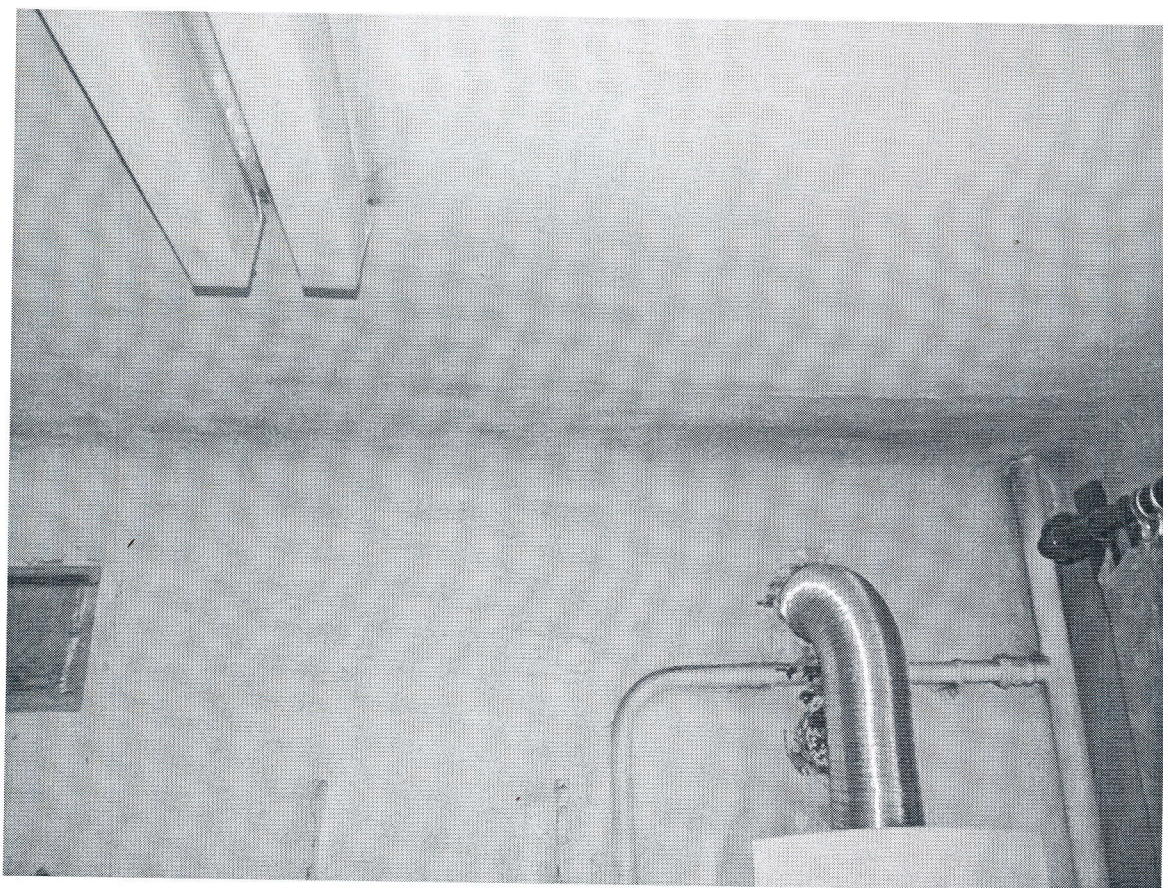
3. Санузел, кухня, коридор				
	Значительный физический износ отделочных материалов стен (обоев в коридоре, окрашенной и облицованной плиткой поверхности стен в санузле и кухне) (Фото №14,15), образование трещин в отделочном материале стен шириной раскрытия до 2мм	физический износ 61-80%	Выгорание, отставание обоев и бумажной основы, трещины и разрывы на всей поверхности. Массовые пятна, отслоение, вздутия и отпадение окрасочного слоя со шпаклевкой Массовое отсутствие плиток, сохранившиеся плитки легко снимаются, раскрошен штукатурный слой основания разрушен	Расчистка стен от старых материалов, подготовка стен под оклейку обоями, оклейка обоями. Полная перекраска с подготовкой поверхности Полная замена облицовки без использования старых плиток, восстановление основания
Раздел Потолок

3. Санузел, кухня, коридор				
	Отслоение, вздутие и отпадение окрасочного слоя со шпаклевкой; образование трещин шириной раскрытия до 1 мм (Фото №14,15).	<i>физический износ</i> 61-80%	отслоение, вздутие и отпадение окрасочного слоя со шпаклевкой; на поверхности трещины, царапины.	Полная перекраска с подготовкой поверхности
Раздел Инженерные сети

Фото №14. Кухня. Желтые пятна на отделочном слое потолка и стен.

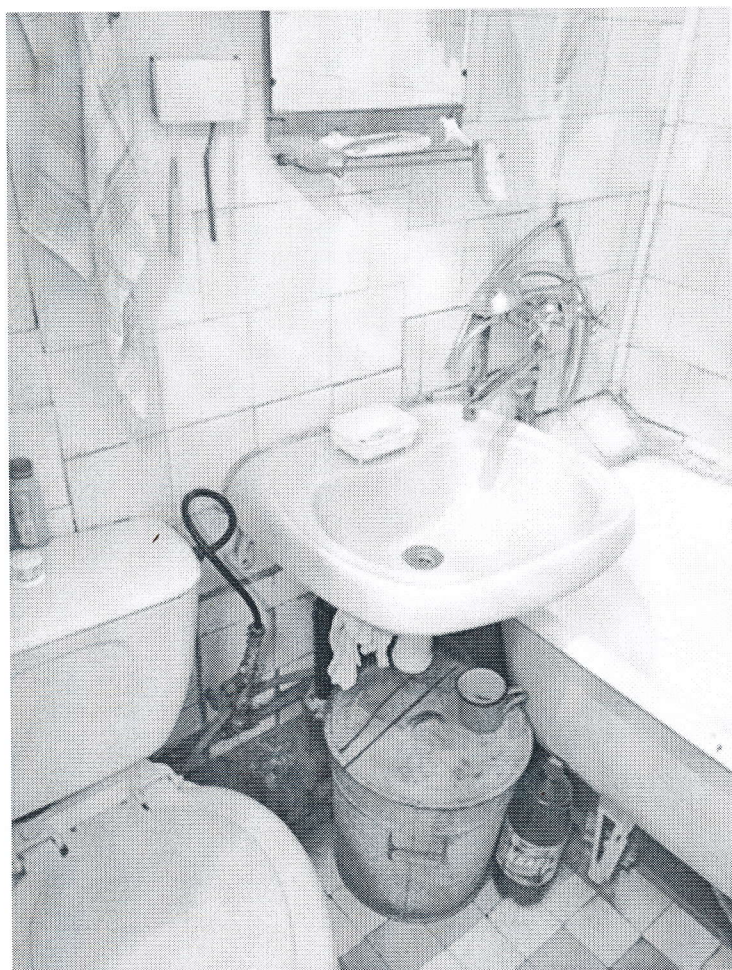
Фото №16. То же.

1.	Система холодного водоснабжения (Фото №16).	<i>физический износ</i> 41-60%	повреждение окраски трубопроводов в отдельных местах, поражение коррозией отдельных участков трубопроводов	Замена запорной арматуры, частичная замена смывных бачков, замена отдельных участков трубопроводов, окраска трубопроводов
